耐震補強NG参考事例

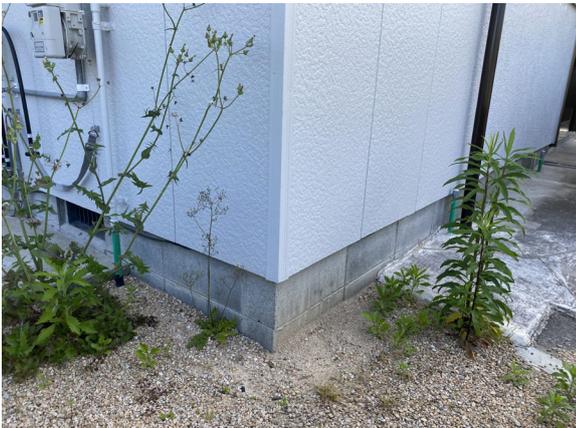
参考写真①

・ブロック基礎の建物(参考写真①)

→基礎の強度が不足しているため、耐震補強不可。

※増築部分等、一部のみブロック基礎の場合は検討が可能なケースもある。

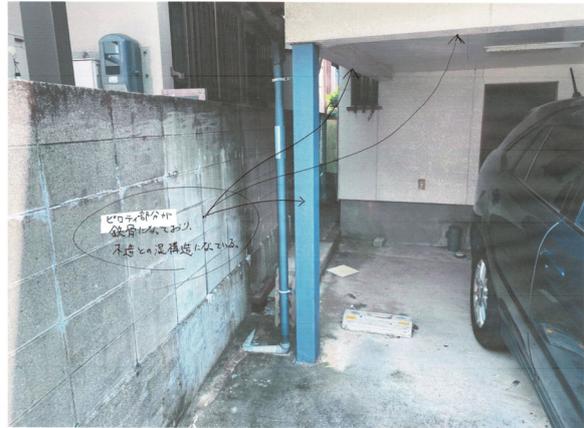
参考写真②

・木造と鉄骨造、木造とRC造等、平面(同一階)の混構造の建物(参考写真②)

→木造部分とそれ以外の構造の部分では強度が異なるため、地震に対しての揺れ方が違う。

平面上の混構造で、別構造同士の隙間(エキスパンションジョイント)が無い場合は、耐震補強不可。

※1階部分がすべてRC造、鉄骨造等で、2階部分に木造が乗っている場合(立面上の混構造)は検討が可能。

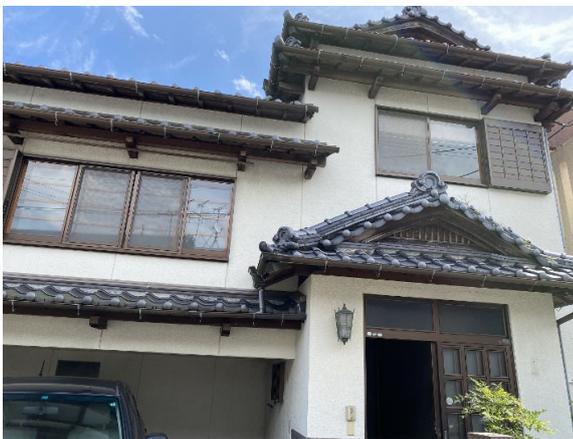
参考写真③

・スキップフロアの建物(参考写真③)

→高さの異なる床が複数存在することになり、複雑な構造計算が必要なため当協会では検討不可。

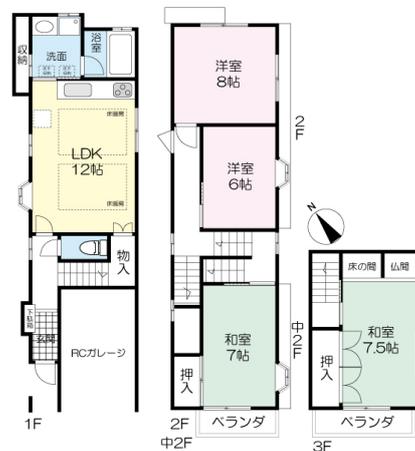
参考写真④

※要注意 細長い形状の建物(参考写真④)

→NGかどうかは計算しないと分からないが、X方向Y方向のバランスが悪く、さらに短手方向は補強できる壁の部分が少ないため耐震補強不可のケースも多い。もしくは間取りに制限がある可能性が高い。
